ՀՈՒՇԱՐՁԱՆՆԵՐԻ
ՎԵՐԱՆՈՐՈԳՈՒՄԸ
ՀԱՅԿԱԿԱՆ ՍՍՀ-ՈՒՄ

ՃԱՐՏԱՐԱՊԵՏԱԿԱՆ ՀՈՒՇԱՐՁԱՆՆԵՐԻ
ՎԵՐԱՆՈՐՈԳՈՒՄԸ
ՍՈՎԵՏԱԿԱՆ ՀԱՅԱՍՏԱՆՈՒՄ

«ՀԱՅԱՍՏԱՆ» ՀՐԱՏԱՐԱԿԶՈՒԹՅՈՒՆ
ԵՐԵՎԱՆ, 1978

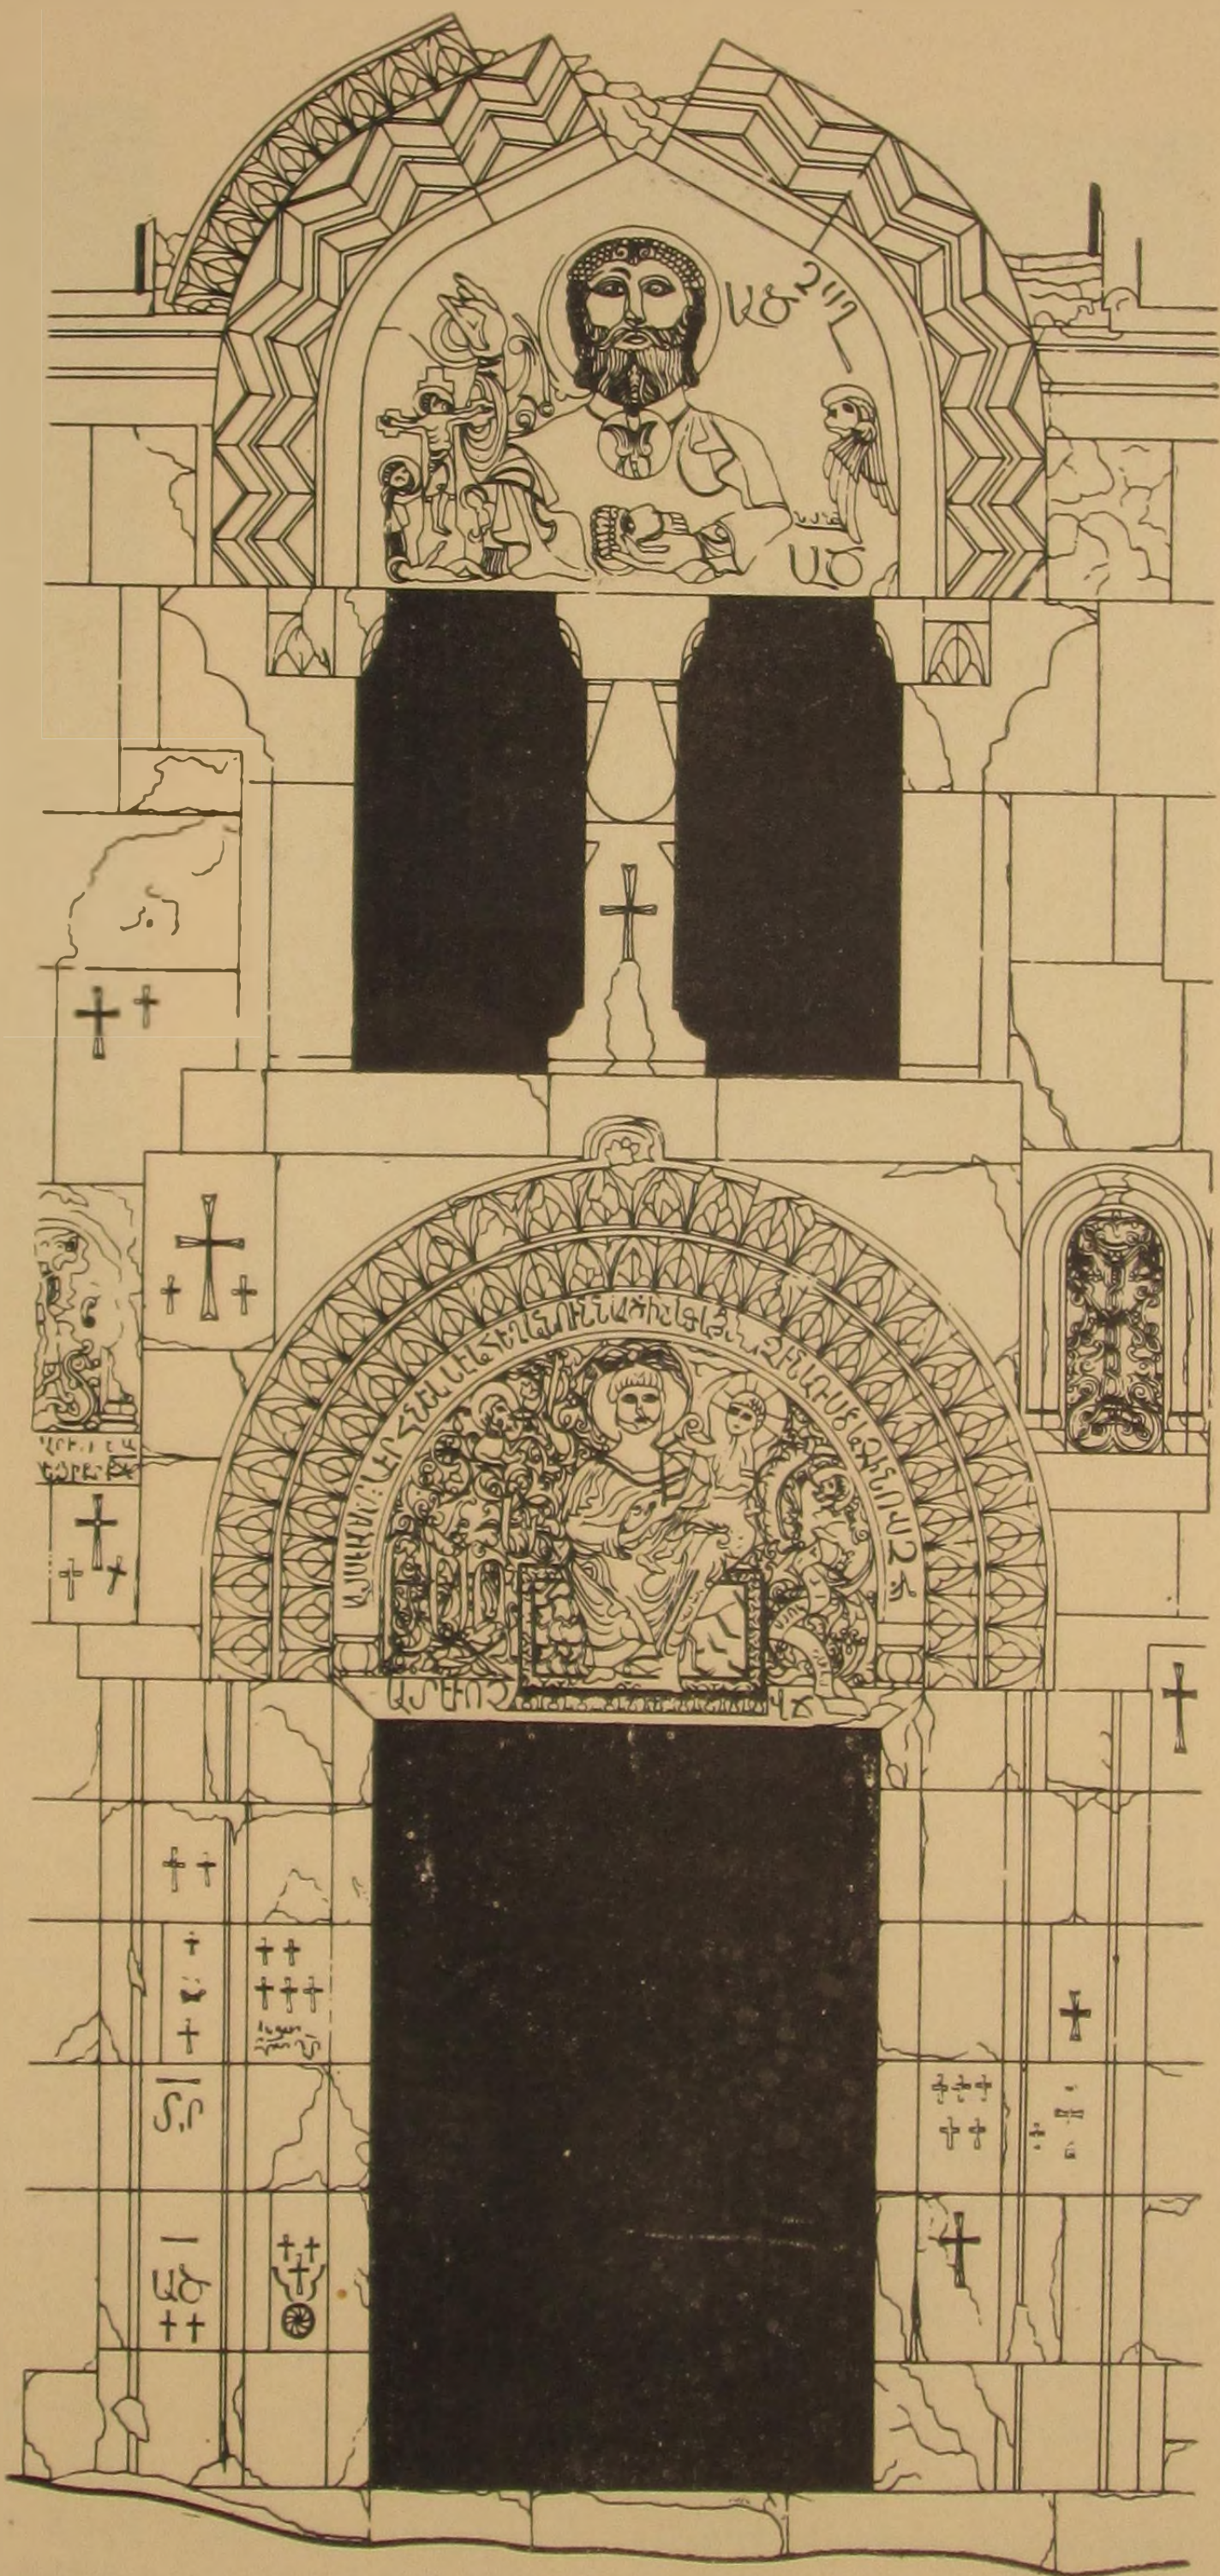
Նկ. 72. Նորավանք — շափագրություններ

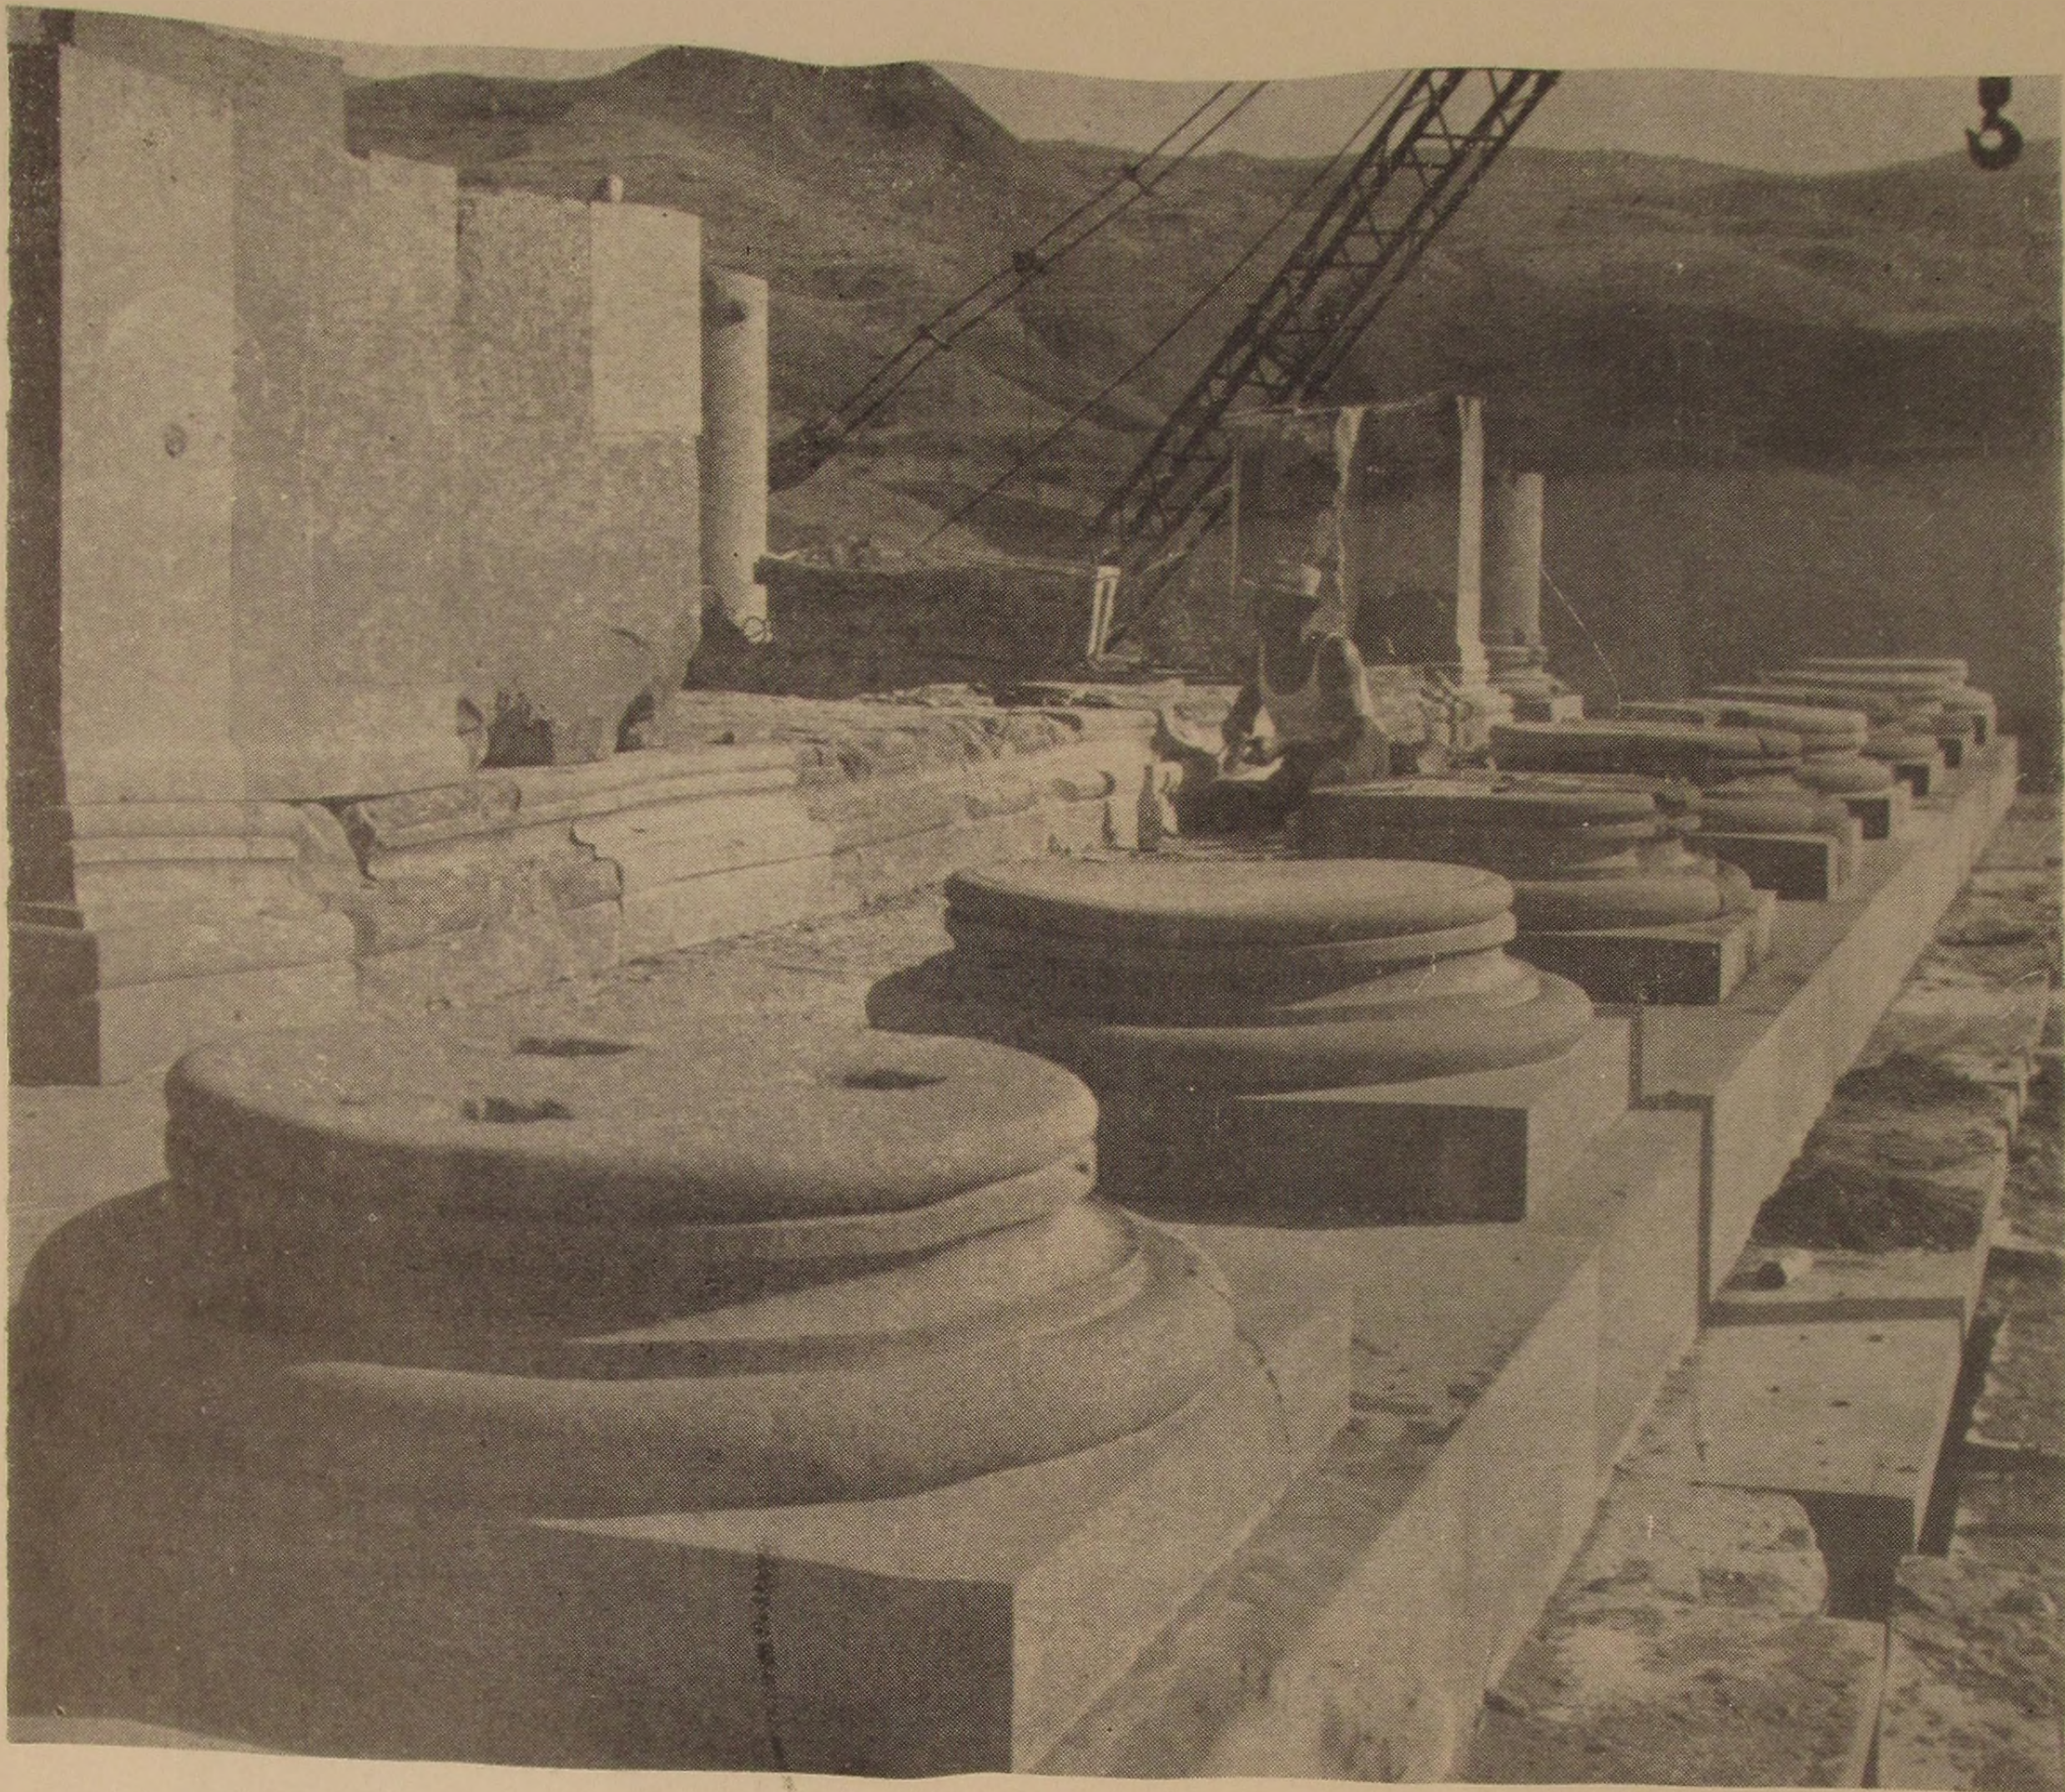
Նկ. 84. Գառնիի տաճարը վերանորոգման ընթացքում:

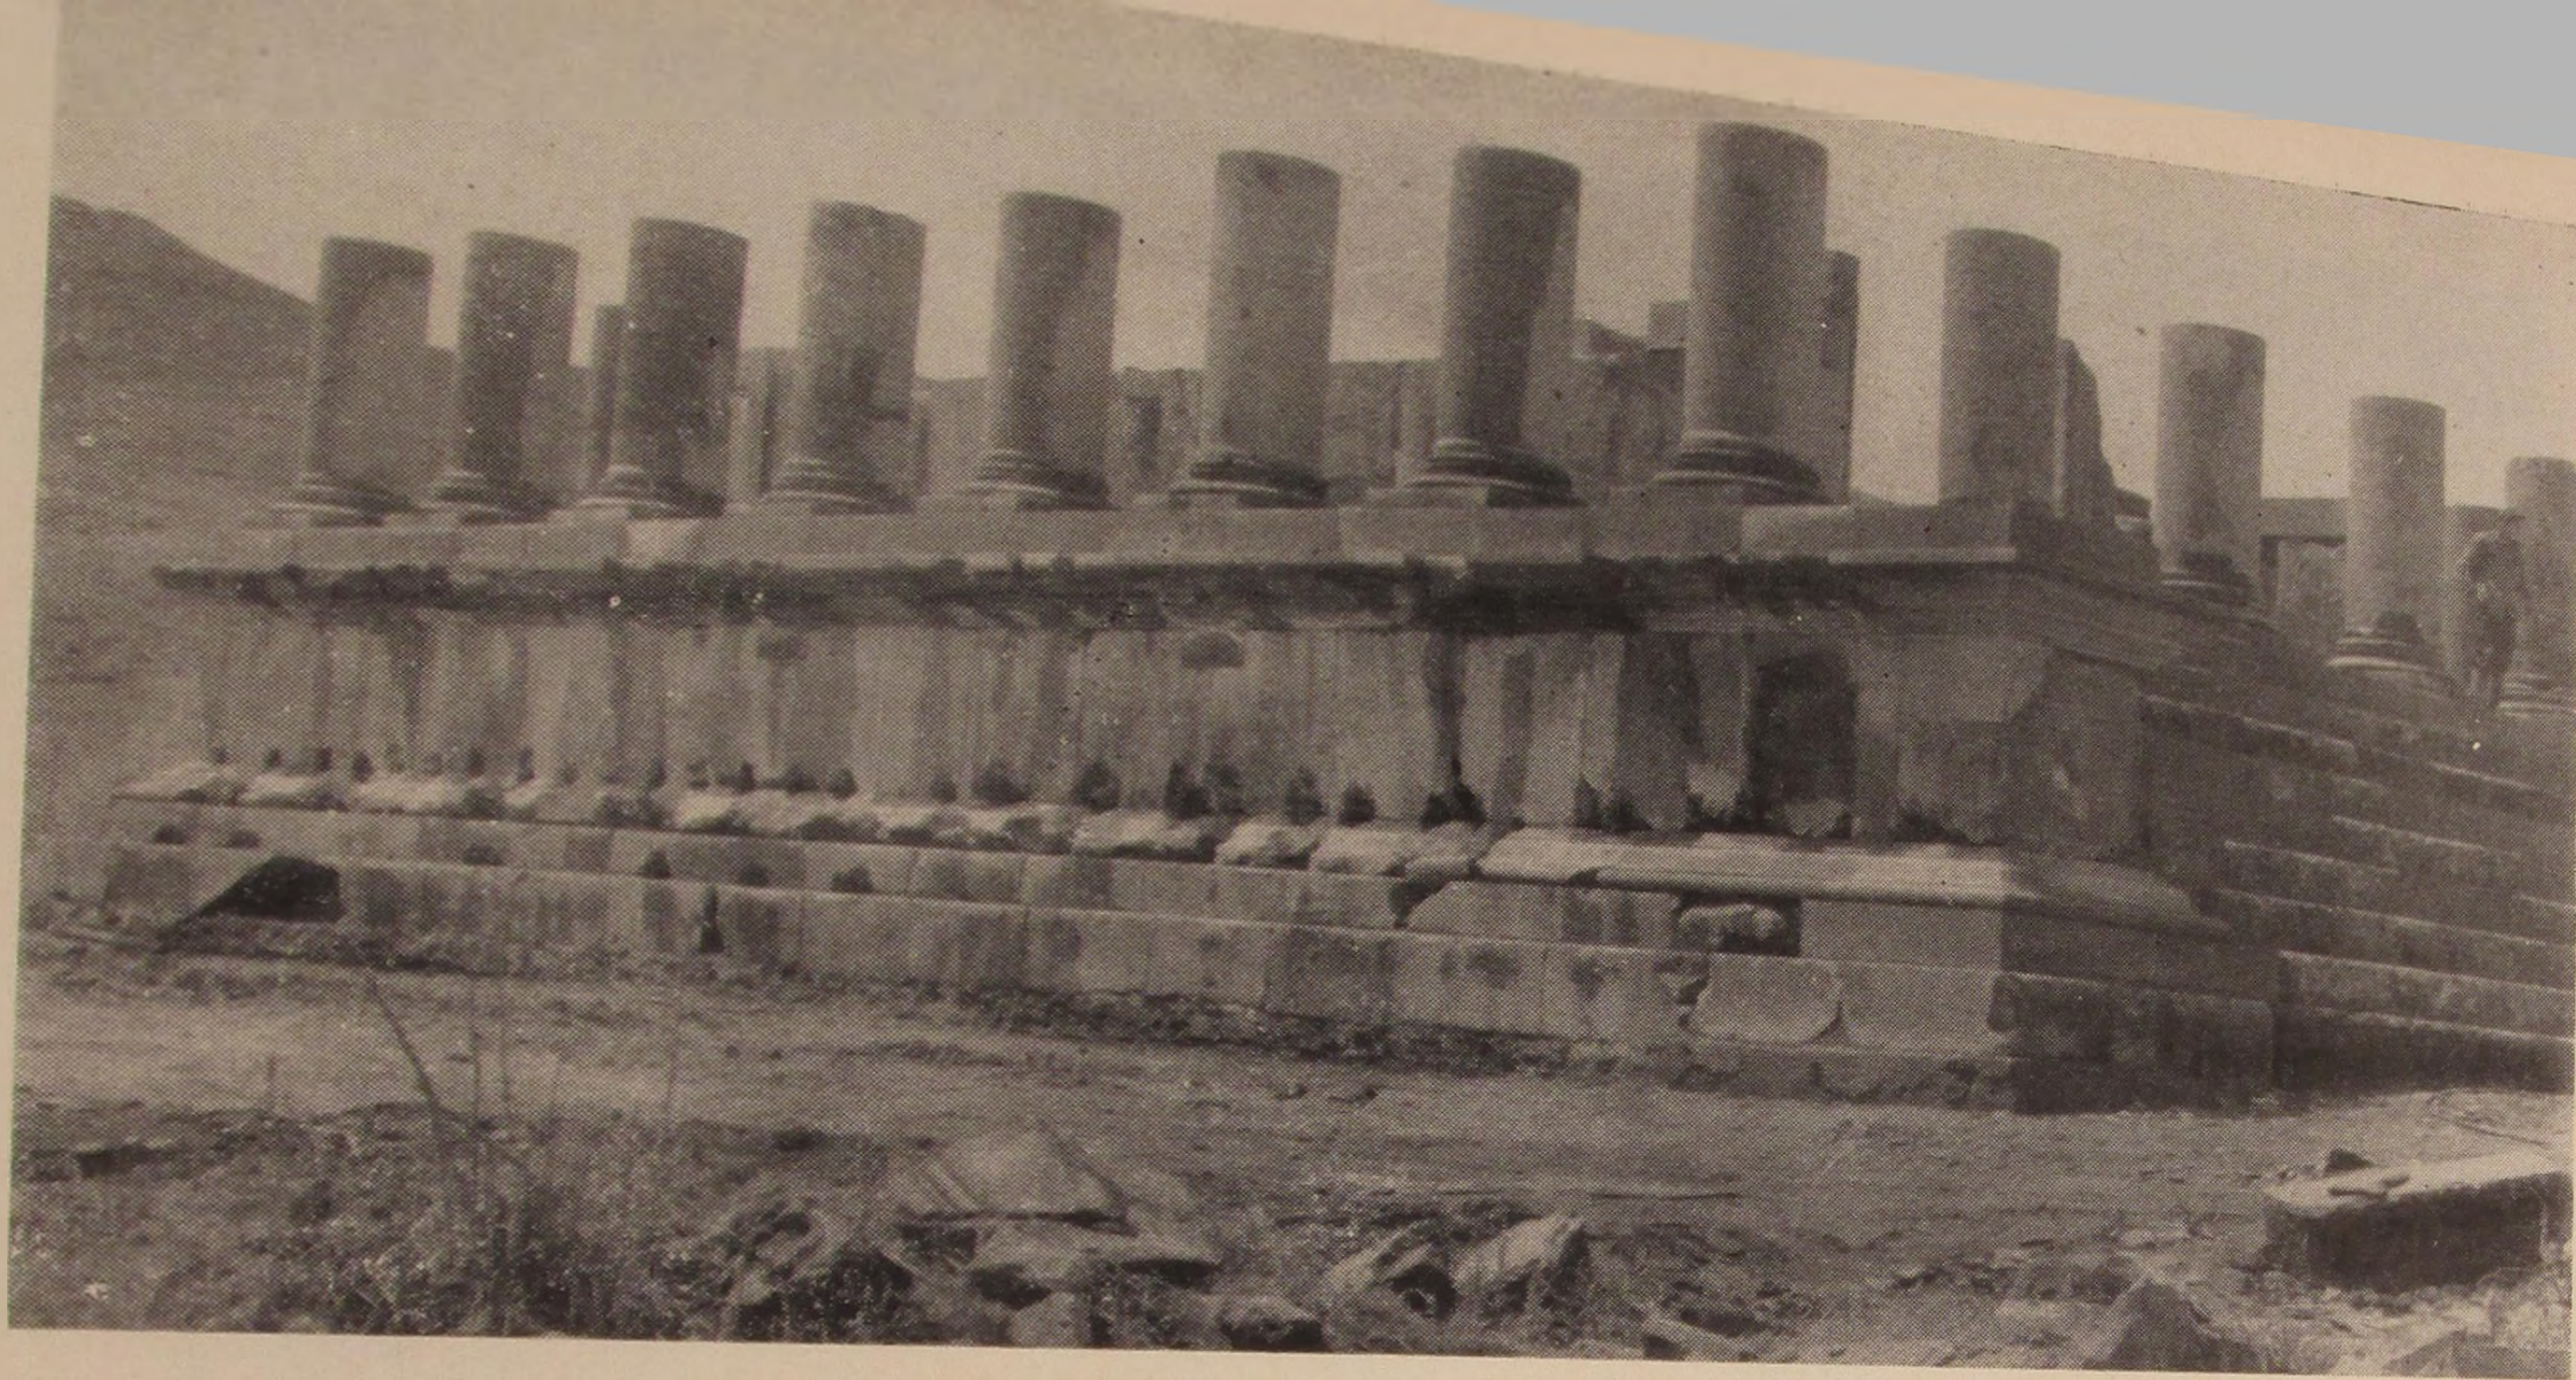
Նկ. 85. Գառնիի տաճարը վերանորոգման ընթացքում:

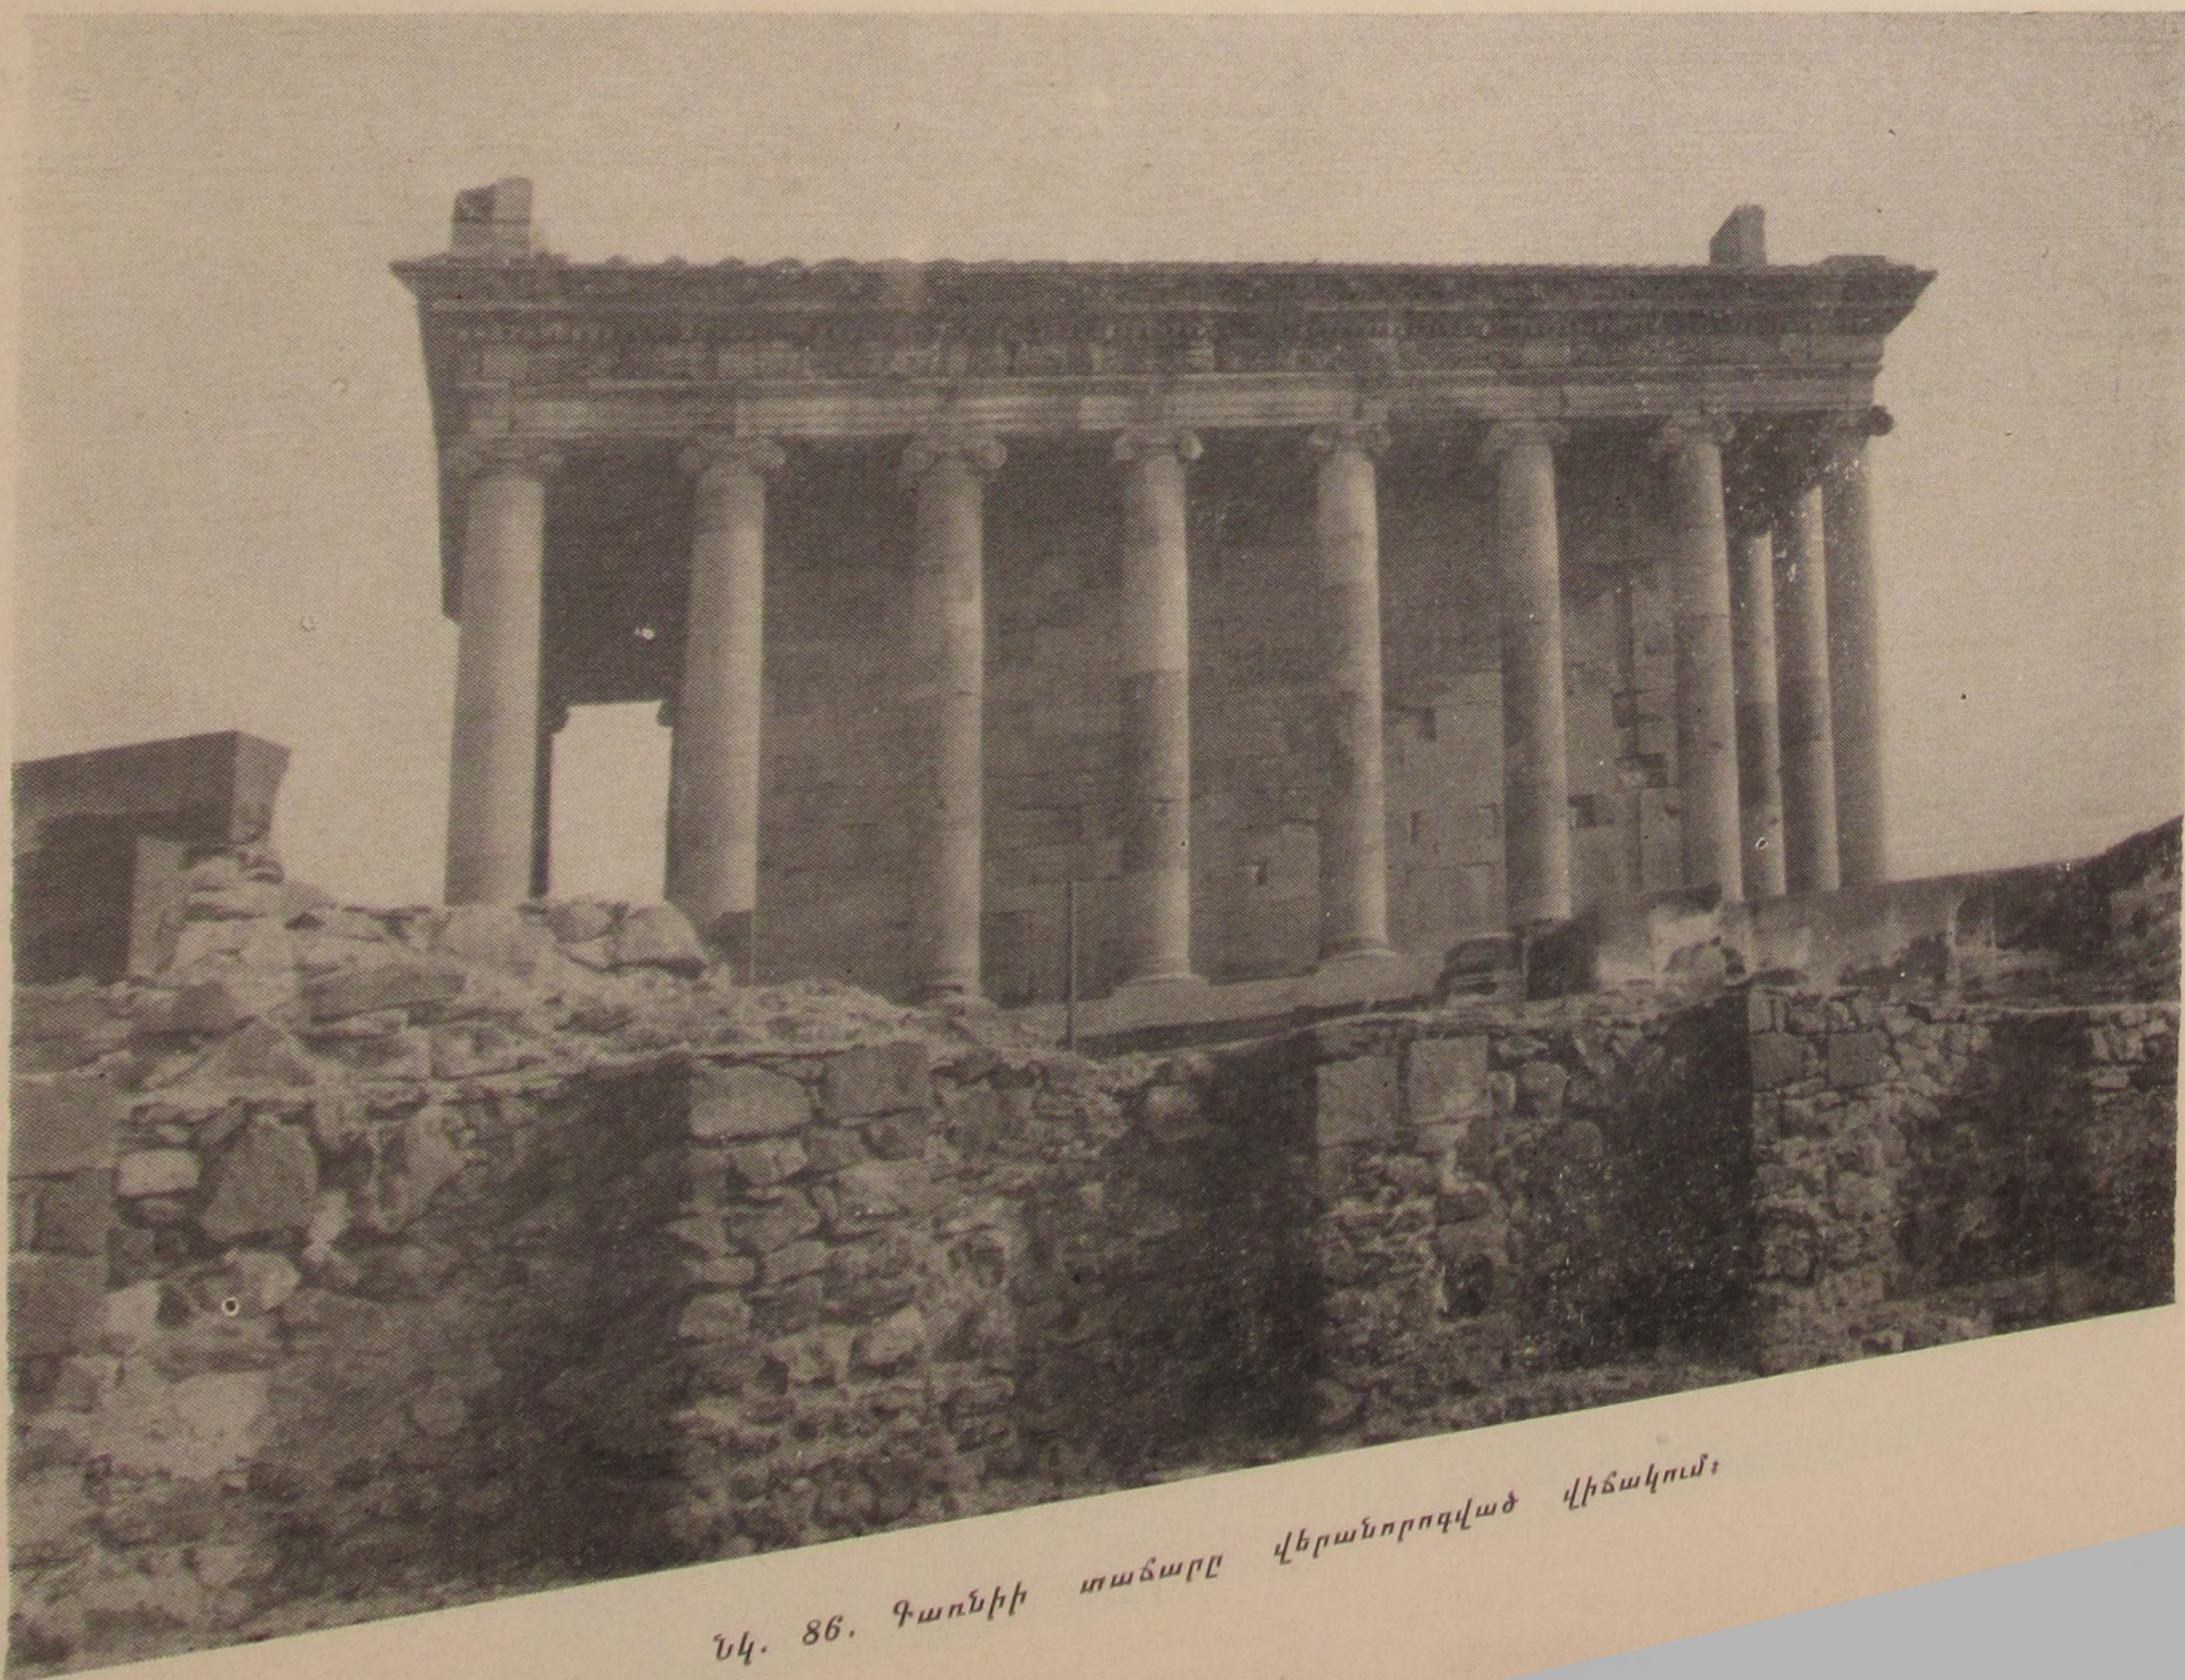
Նկ. 86. Գառնիի տաճարը վերանորոգված վիճակում:

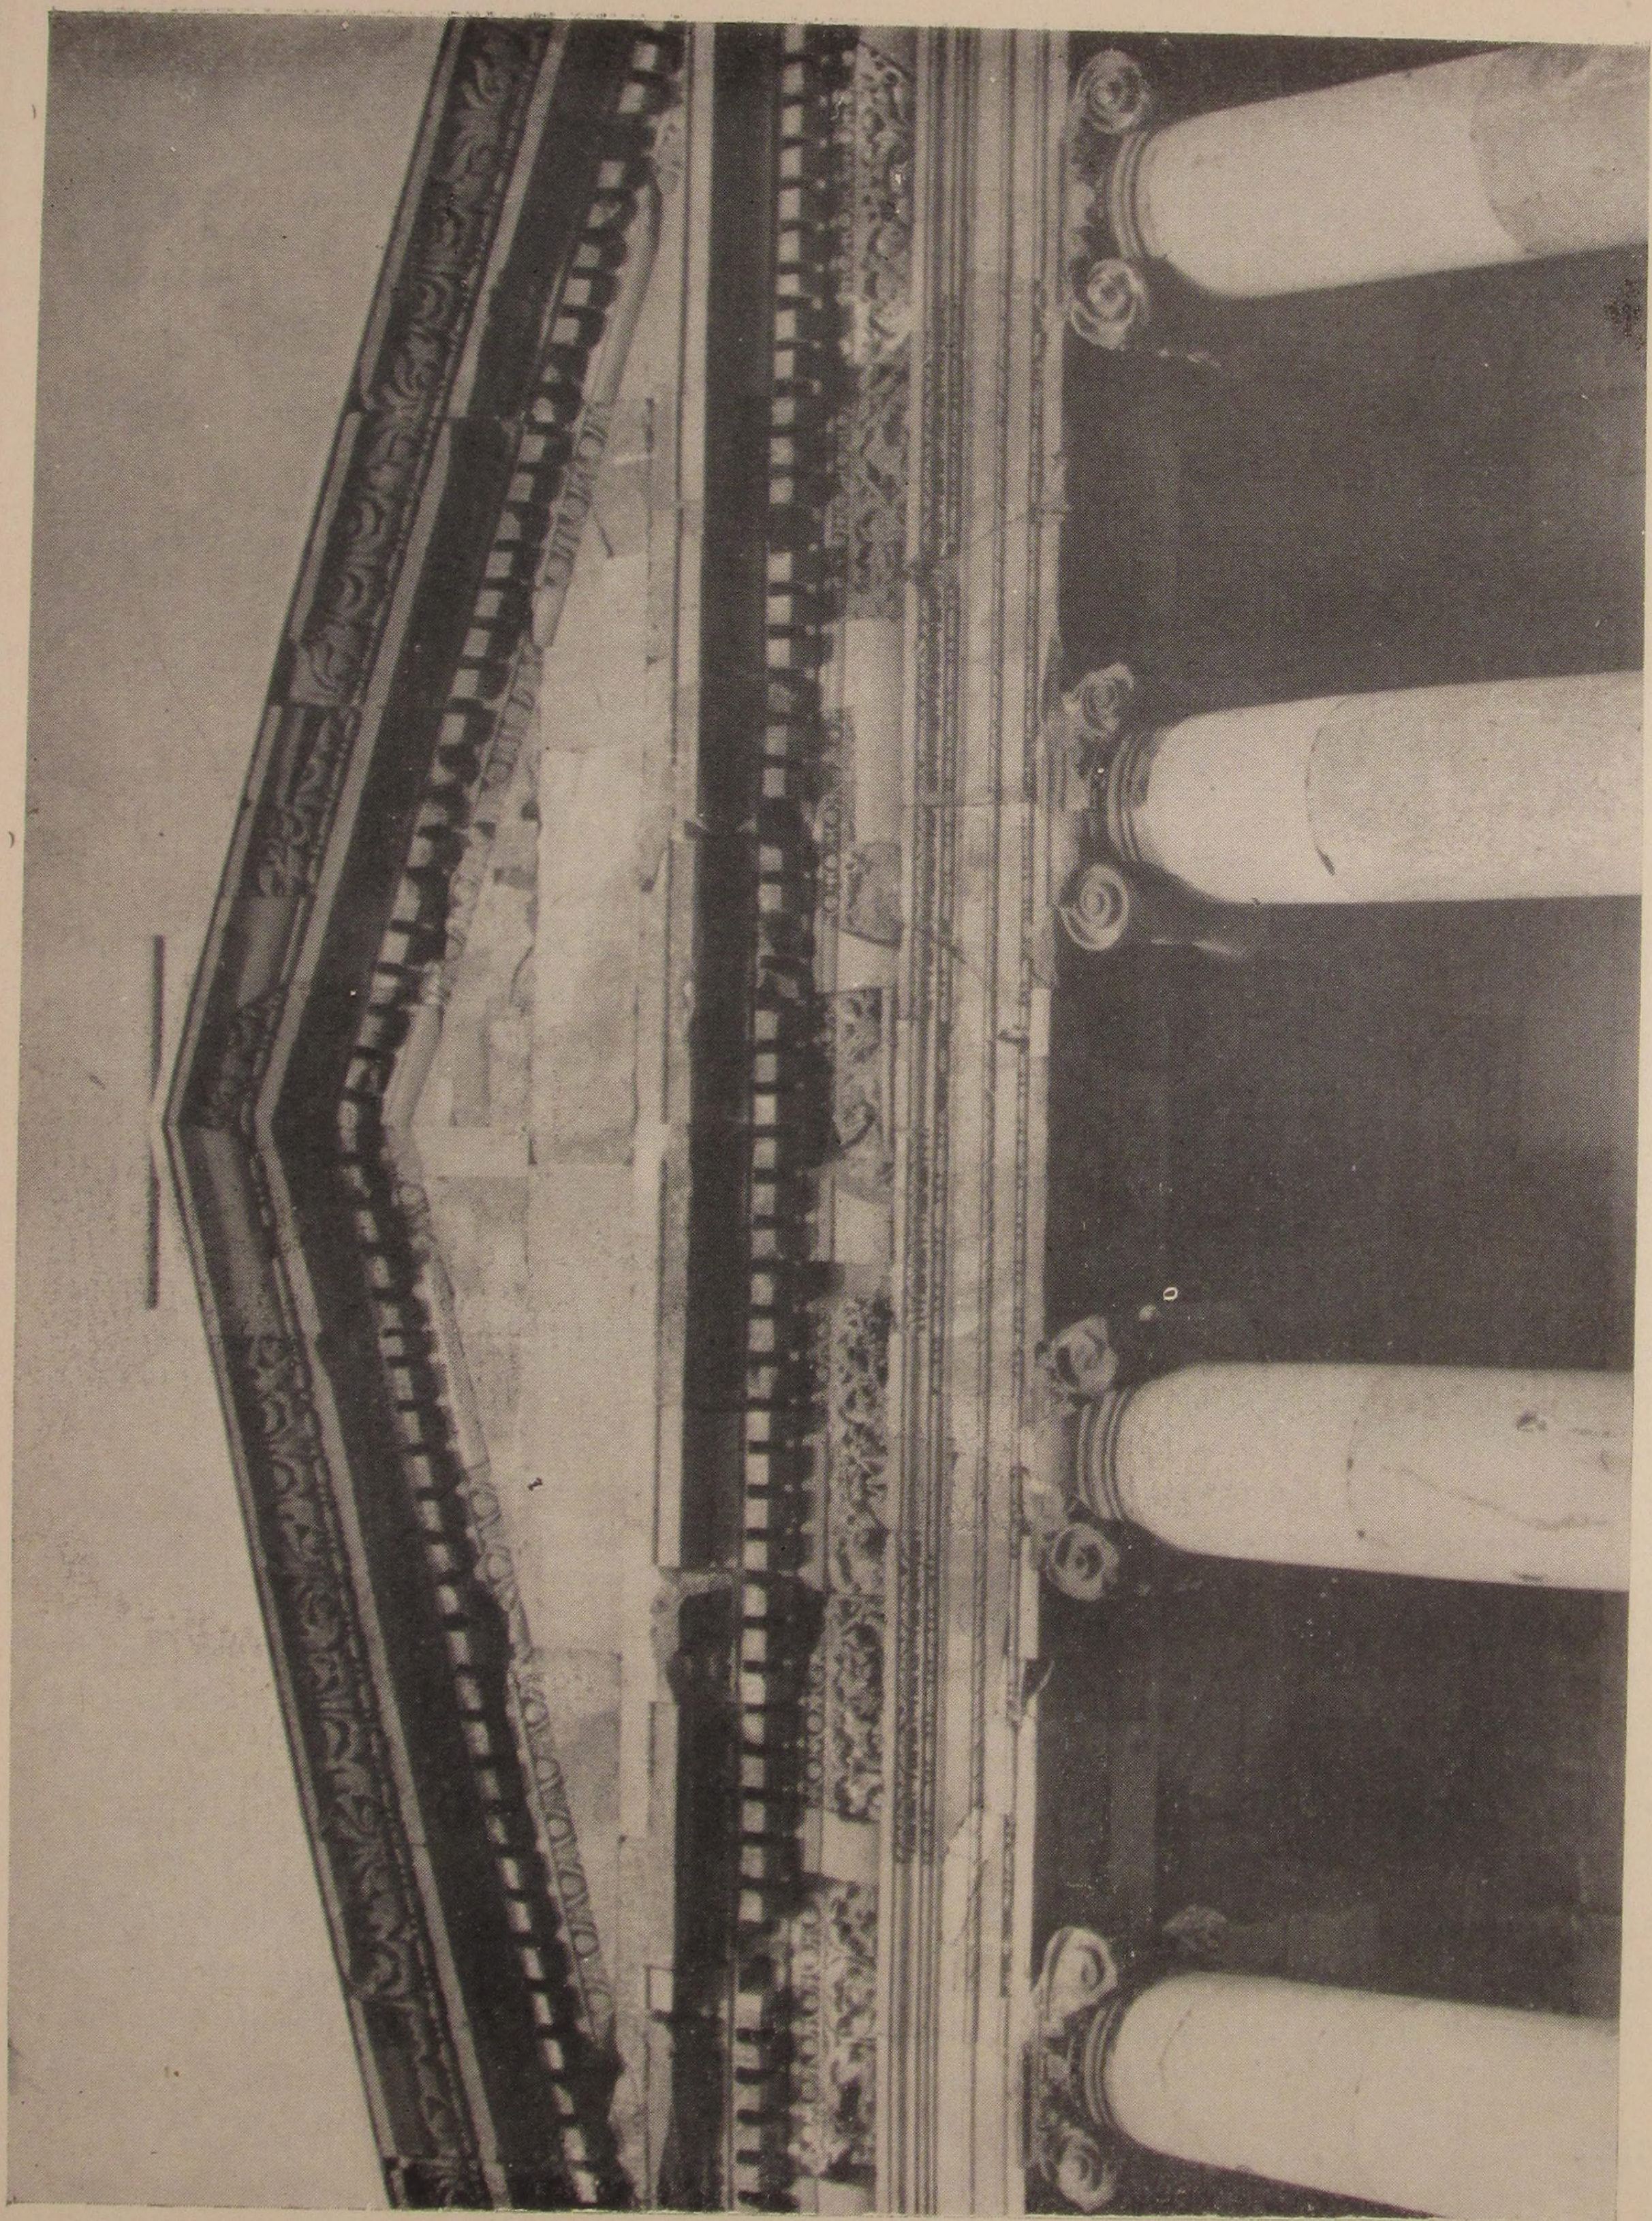
Նկ. 87. Գառնիի տաճարի վերանորոգված ճակտոնը:

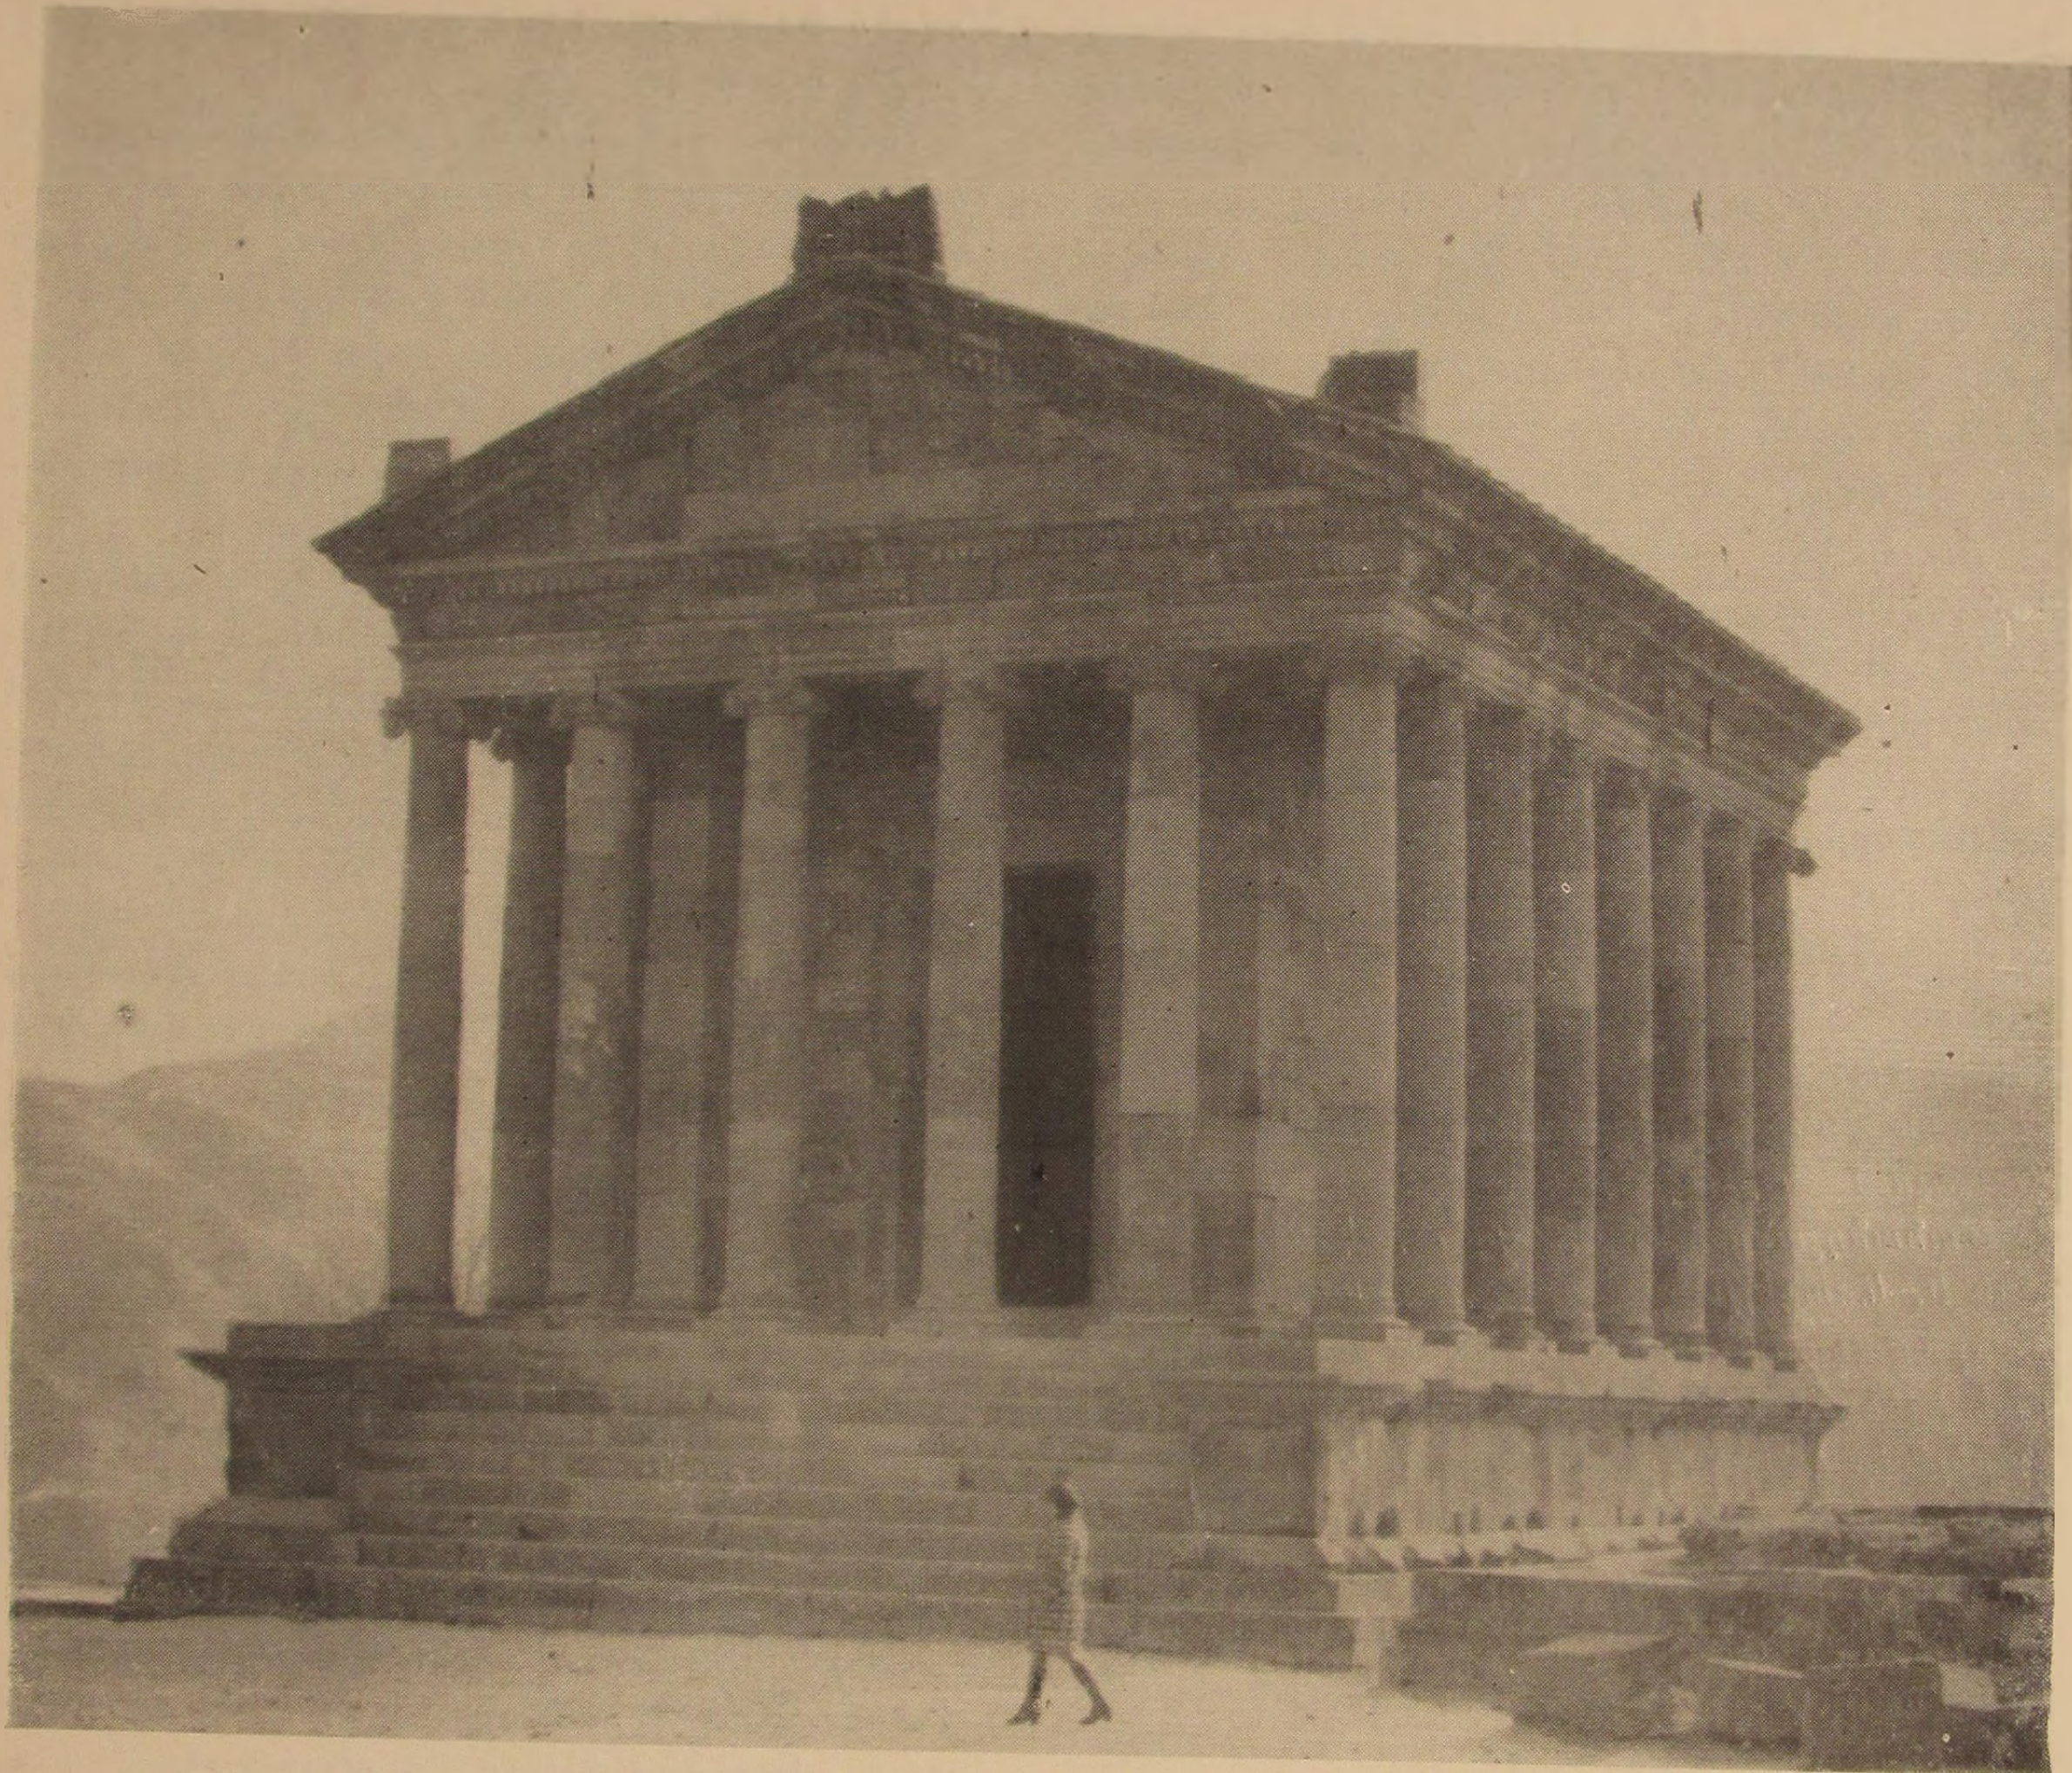
Նկ. 88. Գառնիի տաճարը. վերանորոգված,
ըստ Ա. Սահինյանի:
